● 「ノコギリヤネ100年マップ」とは

「ノコギリヤネ100年マップ」

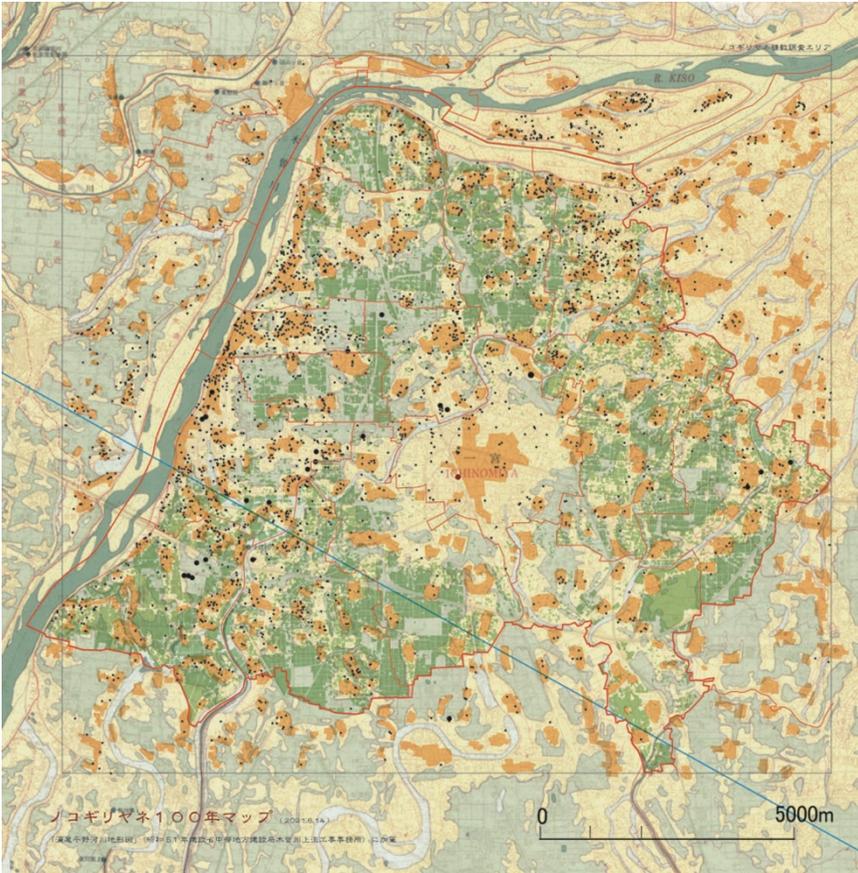
尾張の大地（濃尾平野河川地形図）を最下層に置き、100年前の地図から集落地を抽出し、地形図に重ねてみると、地域一帯を乱流していた木曾川が形成した自然堤防上に集落地が形成されたことが見えてきます。そして、時代とともに集落地は自然堤防上に拡大していき、1970年ごろには市街地と自然堤防のエリアがほぼ重なってきます。その後、さらに市街化が進行し、低地部の農地に侵食していったことが窺われます。

それでは、そこに現在をどう重ねればよいか。市街化（開発）していないところに注目してみます。これまでのように市街地は拡大していくのではなく、空洞化が進んでいきます。これは、「地と図」の反転です。これから都市の中のオープンスペース（空地）が重要な意味を持つはずですが、その中で、大きなウェイトを占めるのが農地です。これは、この地域の農業の行く末とも関わってくるでしょう。それで、現況地図から農地を抽出して重ねてみました。それが、「ノコギリヤネ100年マップ」です。

しかし、これまでの市街化の中で、農地は細分化され分断されてきました。地図上から、実態に即した農地の抽出を行いました。市街地の中の小さな農地を拾っていくと、その傍らにノコギリヤネを見つけることが多々あります。小さなノコギリヤネは、副業のコウバ（工場）として、農業をベースとした既存の地域共同体と一体であったことを実感します。

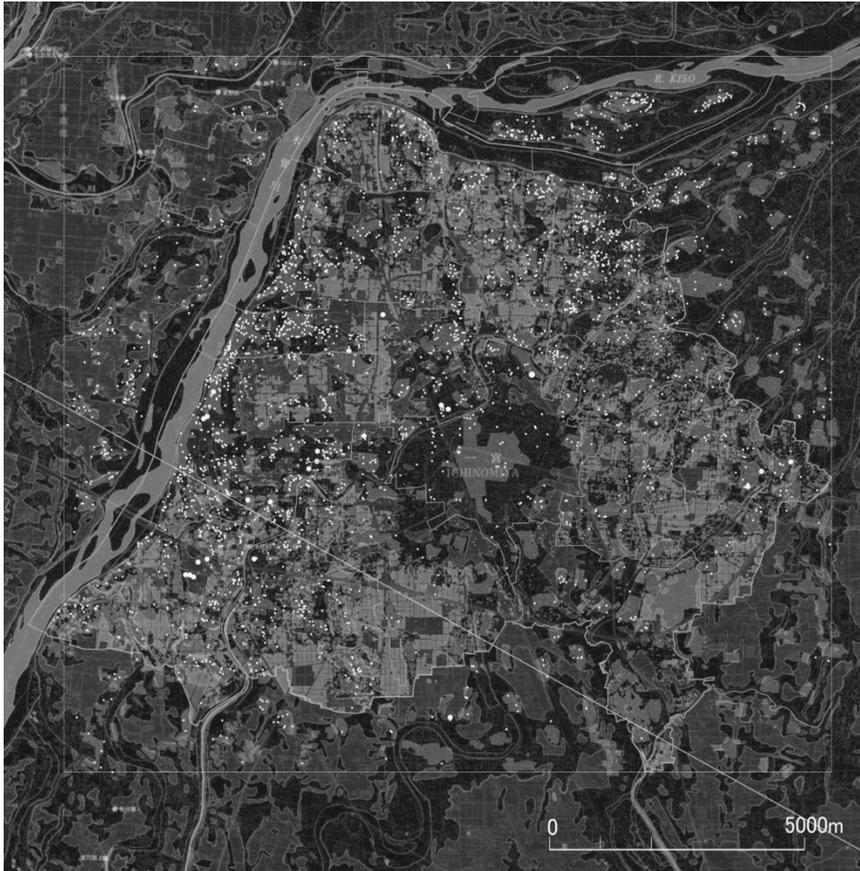
① カラーからモノクロへ、ポジからネガへ

- ・ 黒っぽい順に、A 市街地拡大のエリア（自然堤防上）、B 農地への侵食、C 旧市街地・集落、D 農地と河川
- ・ 市街地に埋没していたノコギリヤネがくっきりと浮かび上がった（ように見える）
- ・ 新たな「コウバ」への期待（工場から公場へ）

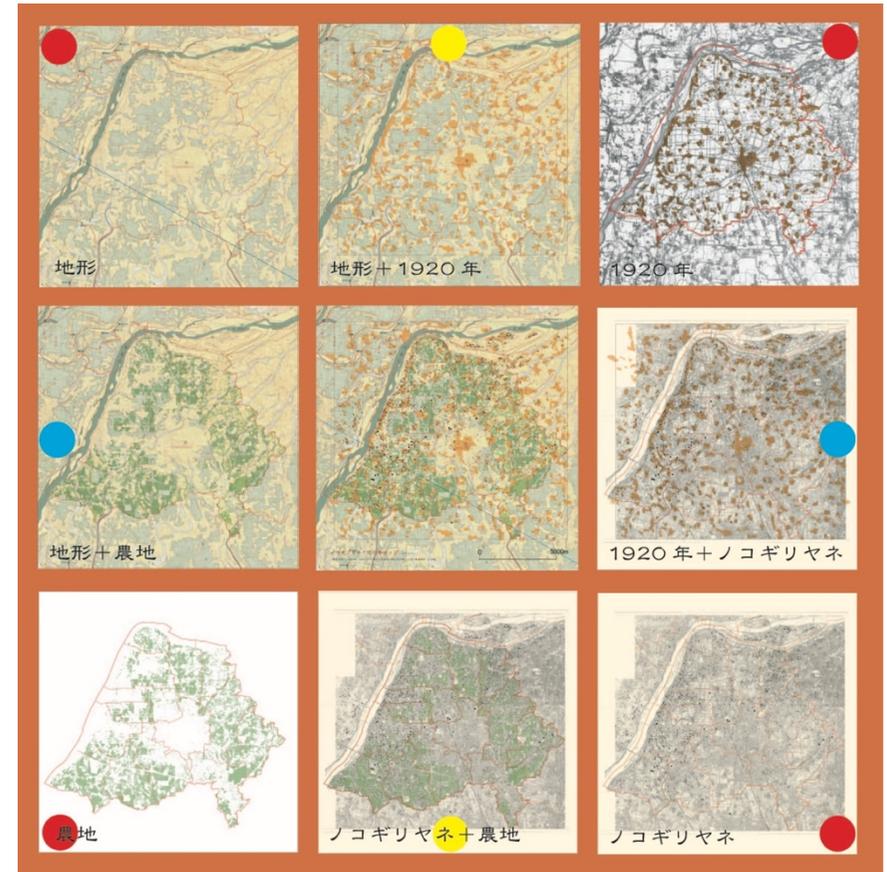
② 重ね合わせから分解へ

- ・ 4つのレイヤー（地形、100年前の集落地、現在の農地、ノコギリヤネ）に分解
- ・ その逆転の作業で見えてくるのは、農業と機業による共同体形成のプロセス
- ・ ノコギリヤネは、新たな「共同体」を形成するだろうか
